Beskrivelse av fredningsobjektene – Fjøset og Fjøsgårdene

1. Fjøset.

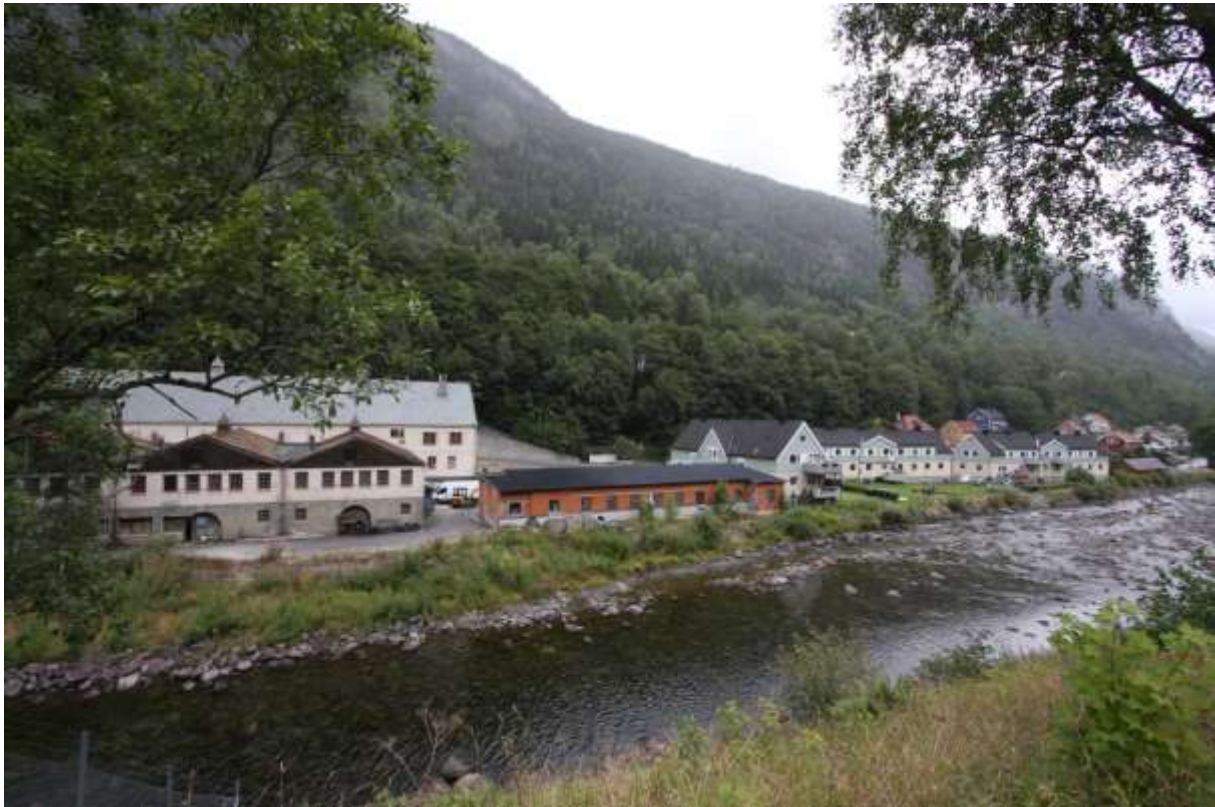
Hele anlegget sett fra fabrikkområdet på den andre siden av Måna. Fjøset til venstre, garasjen og de tre boligblokkene til høyre. Foto: Eystein M. Andersen © Riksantikvaren

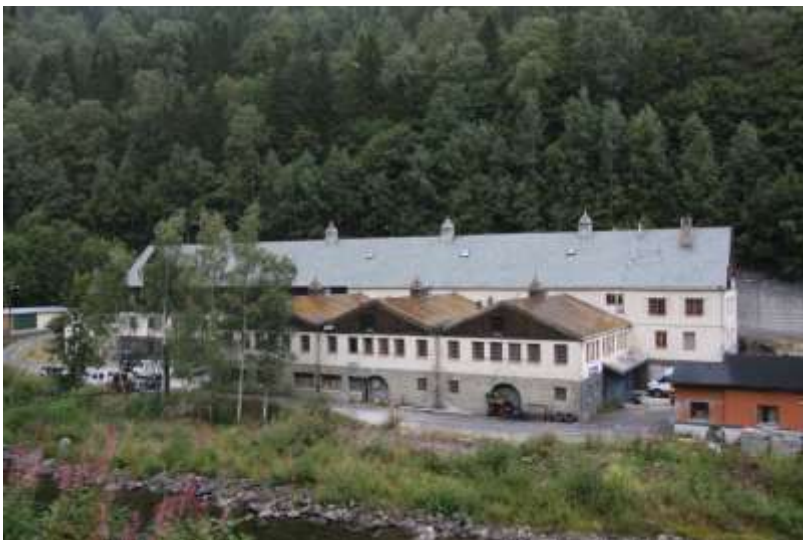
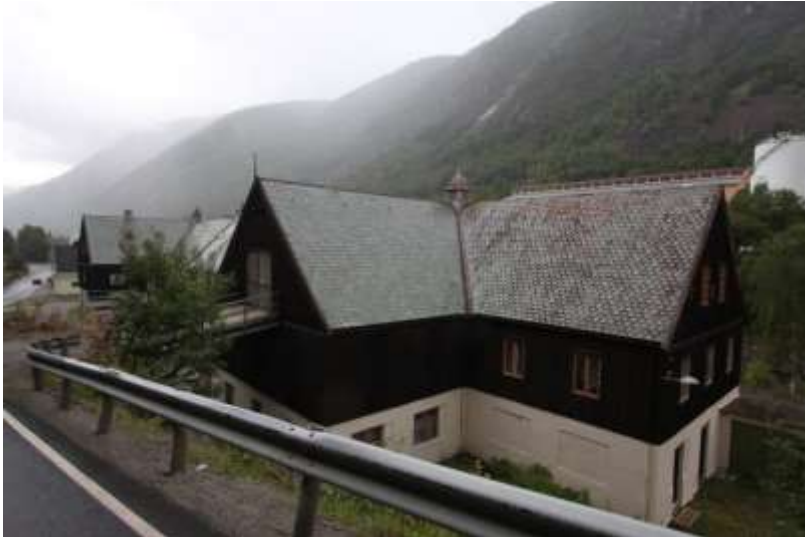
Fjøset trenger større utbedringer og har TG 3. Fundamentet til den østlige låvebrua har sklidd ut og sprukket opp med det resultat at låvebrua har trykt bygningskonstruksjonen sørover. Dette må utredes nærmere. Bygningen har ellers tak med flere sår og lekkasjeproblemer på grunn av møtende takvinkler. Dysfunksjonelle renner og nedløp skaper sammen med ugunstige takvinkler fuktbelastede vegger. Veggene har vært utsatt for fukt og vann over tid med påfølgende skader. Omfanget må utredes nærmere. Vinduer og dører trenger vedlikehold.

Fjøset sett fra sør. Fjøsdelen nærmest og låvedelen bak. Foto: Eystein M. Andersen © Riksantikvaren

Fjøset sett fra nord. Foto: Eystein M. Andersen © Riksantikvaren

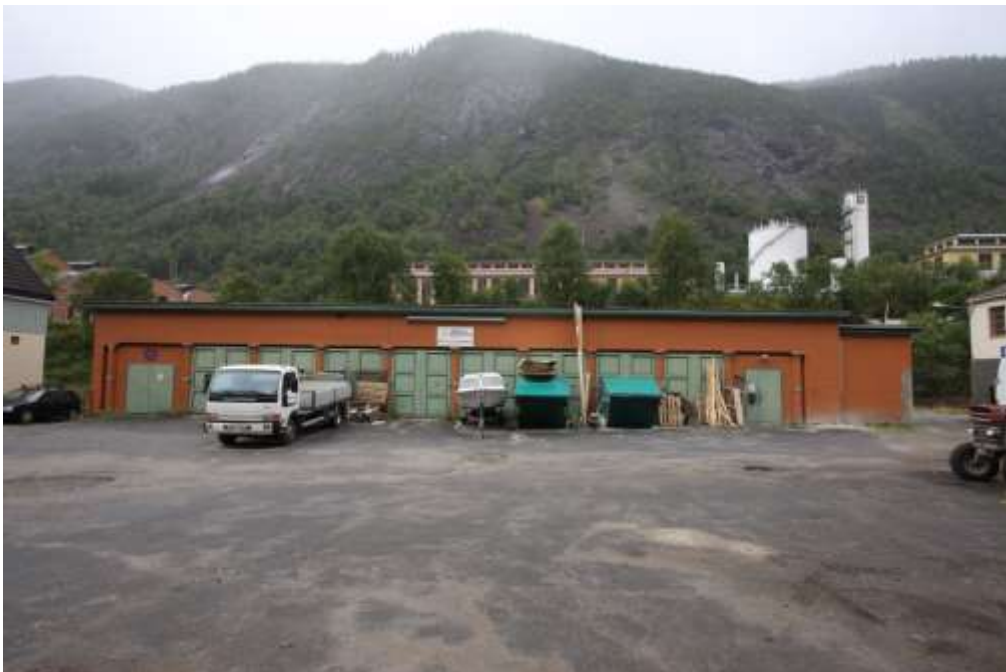
Garasjen ble tegnet og oppført i 1920 for deler av Hydros bilpark med plass til 10 «automobiler» brukt til bl.a. varetransport, hovedsakelig utkjøring av melk. Den erstattet den gamle vognremissen. Den er i nyklassisistisk stil, og oppført i betong med seks porter i tre og pulttak tekt med plater.

Garasjen er i god stand med TG 1, og trenger kun ordinært vedlikehold.

Garasjen sett fra nord. Foto: Eystein M. Andersen © Riksantikvaren

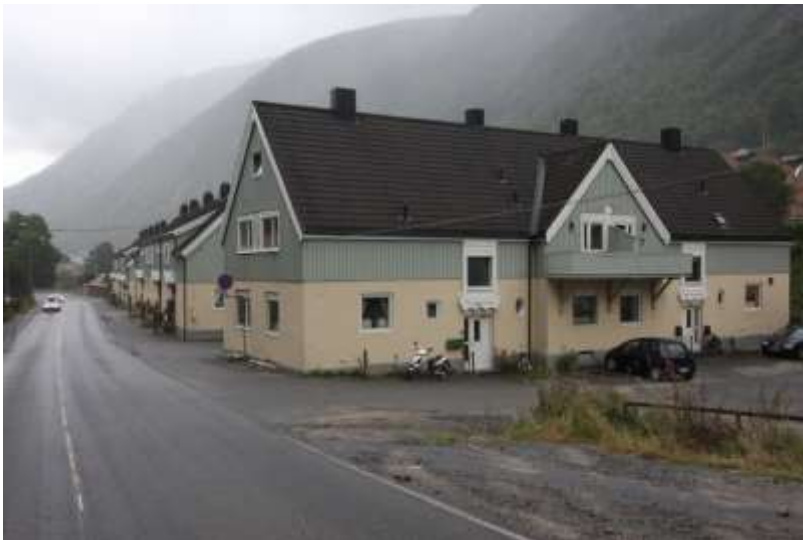
Bygget er oppført i betong med reisverk kledd med lektepanel i annen etasje og loft. Det har saltak med oppløftet midtparti mot øst og fremskutt midtparti med saltak mot vest. Det var opprinnelig tekt med skifer, men ble i 1980-årene tekt om med betongstein. Da fikk det også nye dører og påbygd balkonger på vestfasaden og søndre gavl. I 1978 fikk det nye vinduer. Vindusomramningene i annen etasje har dekorative vinduslemmer og utskjæret dekor. Dørene ble skiftet i 2013 med nye tilpasset byggets karakter.

Bygget er i god stand med TG 1, og trenger kun ordinært vedlikehold.

Sam Eydes gate 2, vestfasade. Foto: Eystein M. Andersen © Riksantikvaren

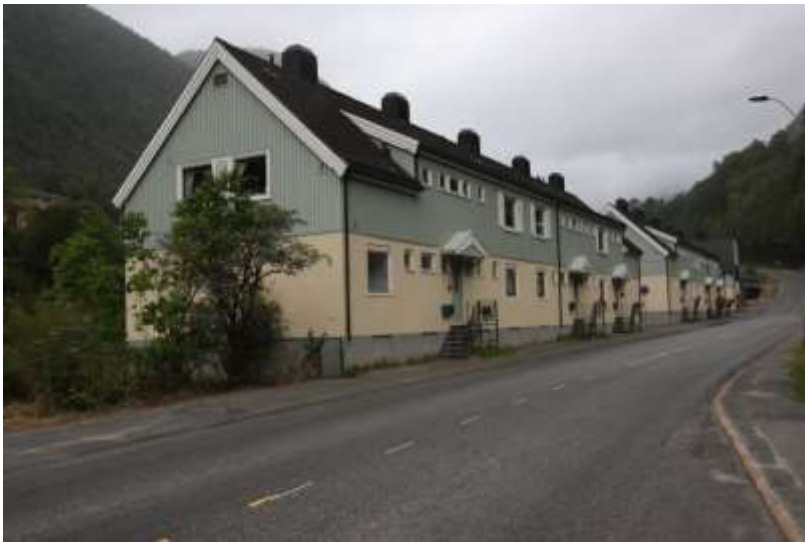
Bygningene er som nr. 2 oppført i betong med reisverk kledd med lektepanel i annen etasje og loft. De har saltak med oppløftet midtparti med fremtrukket senter på langsiden. Det var opprinnelig tekt med skifer, men ble i 1980-årene tekt om med betongstein. Da ble også

inngangspartiene med trapper og takoverbygg, som skiller seg fra nr. 2, endret. Balkonger på sørfasaden ble satt opp. Vinduene ble skiftet i 1978. Vindusomramningene i annen etasje har dekorative vinduslemmer og utskjæret dekor. Dørene ble skiftet i 2013 med nye tilpasset byggets karakter.

Byggene er i god stand med TG 1, og trenger kun ordinært vedlikehold. Kjellervinduene er i dårlig stand og kledd med plater.

Sam Eydes gate 4 og 6 sett fra øst. Foto: Eystein M. Andersen © Riksantikvaren

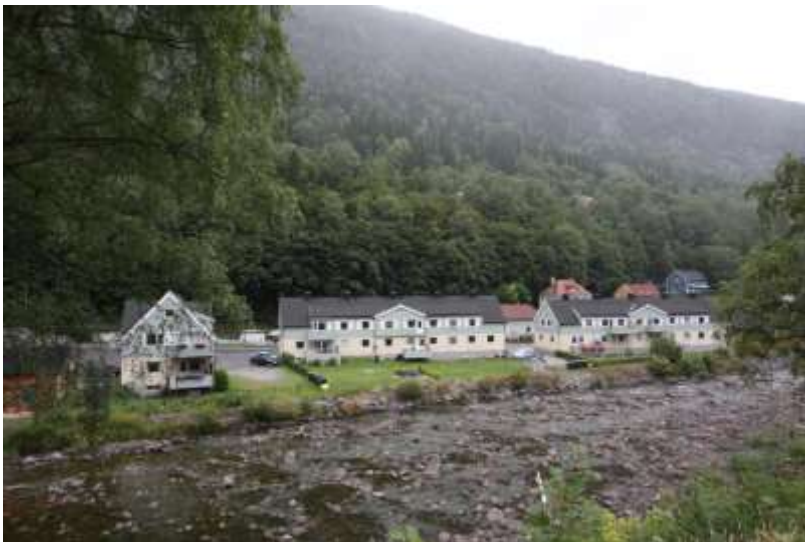
Fjøsgårdene sett fra sør. Foto: Eystein M. Andersen © Riksantikvaren
